**Energiekonzepte für das Berufliche Schulzentrum in Waiblingen und  
das Landratsamt Alter Postplatz in Waiblingen.**

**ENERGIEKONZEPT LANDRATSAMT ALTER POSTPLATZ WAIBLINGEN**  
**THEMENBEREICH BAUPHYSIK**

# Energiekonzept Haustechnik

# Energiekonzept Bauphysik

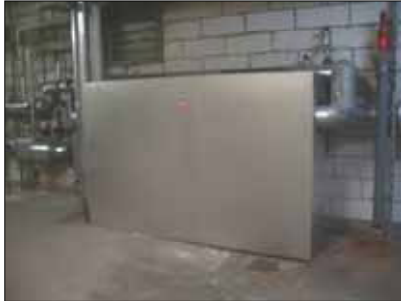
Das Landratsamt wird mit Fernwärme der Stadtwerke aus der Abwärme der Kläranlage versorgt. Zur Sicherheit gibt es noch einen Redundanzkessel (Ölkessel mit Nennwärme 850 kW).

Fernwärmeübergabestation der Stadtwerke Waiblingen  
Anschlussleistung 900 kW

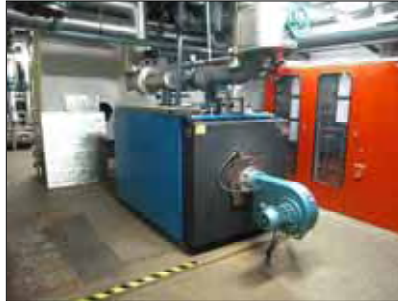
Ölkessel (Redundanz)  
Hersteller: Buderus  
Nennwärmeleistung: 850 kW

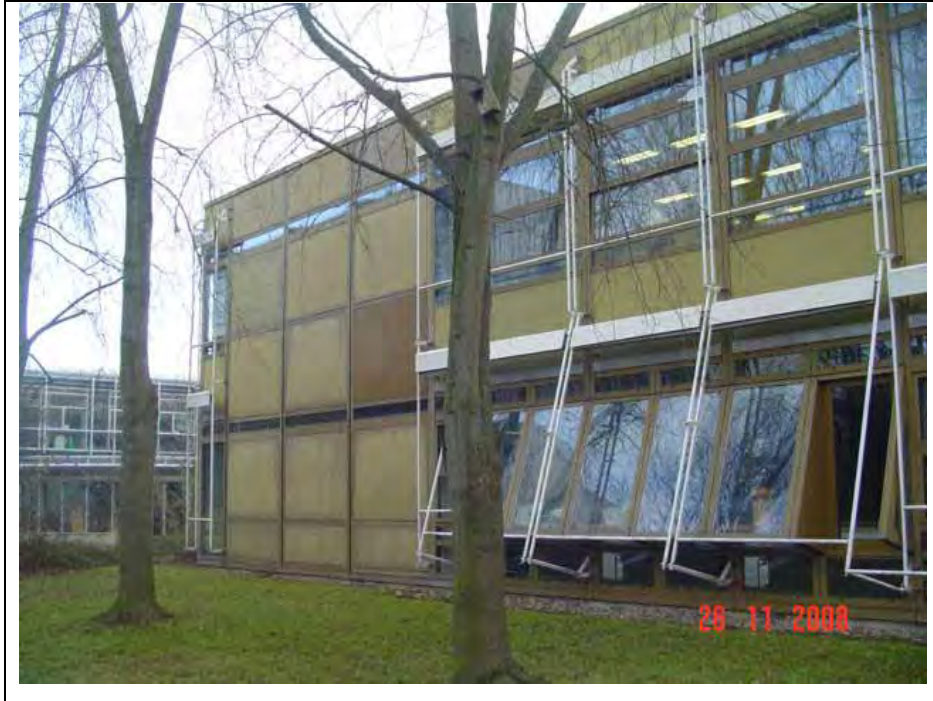
Bild 1: Hauswirtschaft. Schule Westansicht

Die Hauswirtschaftliche Schule wurde ca. 1974-1976 erbaut. Das Gebäude ist zweigeschossig und nicht unterkellert. Die Metallfenster sind isolierverglast und besitzen thermisch nicht getrennte Metallrahmenprofile.

Der schlechte Wärmeschutz insbesondere der Fensterprofile ist in den Thermogrammen gut zu erkennen. Im Brüstungs- und im Sturzbereich sind Metallpaneele mit einer ca. 7 cm starken Wärmedämmung aus Mineralwolle vorhanden. Die Paneele sind thermisch nicht getrennt.

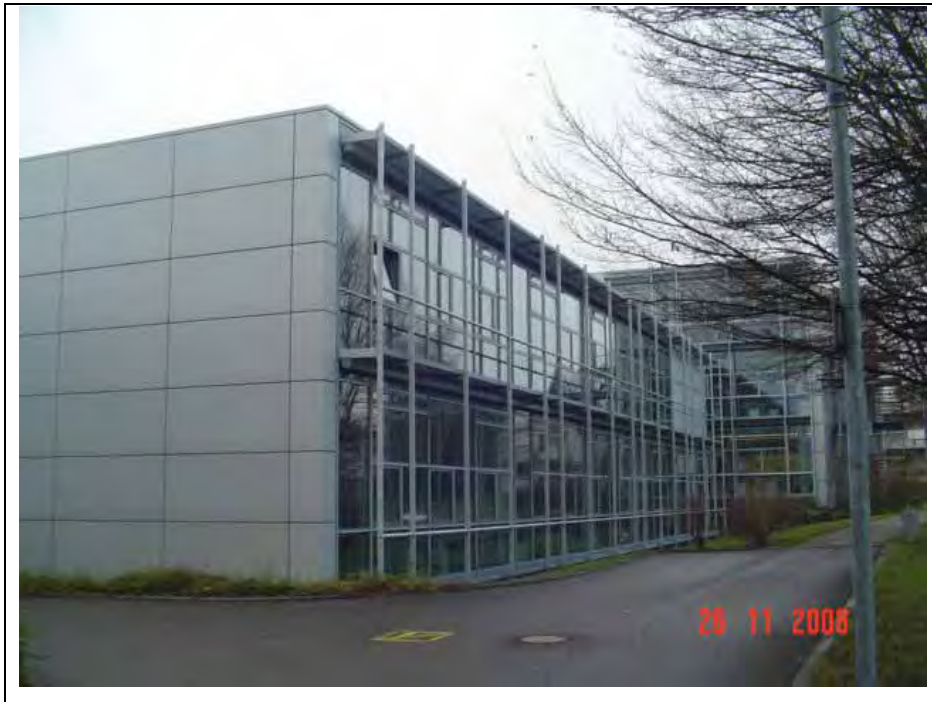
Die Außenwände des Gebäudes bestehen aus Stahlbeton mit einer 12 cm starken Wärmedämmung aus Mineralwolle und einer hinterlüfteten Blechaußenverkleidung. Die Glasfassaden des Gebäudes und das Glasdach über dem Flur sind als Pfosten-Riegel-Konstruktion mit Festverglasungen, Fensterflügel, Lüftungsklappen in den Klassenräumen und Lamellenfenster im Treppenhaus ausgeführt. Die Verglasungen bestehen aus Wärmeschutzverglasungen, die Metallrahmenprofile sind thermisch getrennt. Im Bereich des Glasdaches befinden sich in der südorientierten Dachschräge Metallpaneele mit einer ca. 10 cm starken Wärmedämmung.

**Bild 3: Kaufmännische Schule Ost- / Nordansicht**

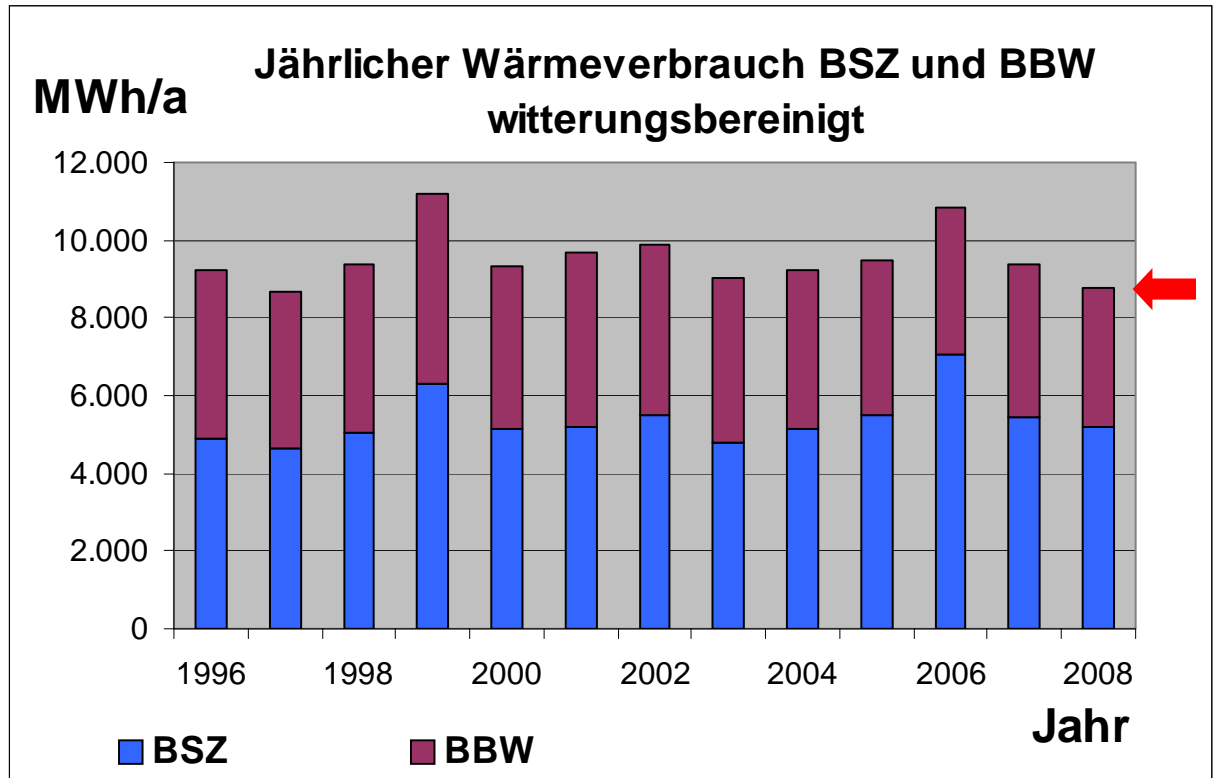
# 1.6 Verbrauchswerte Wärme

412 T€a

- Erweiterungsbauten:
- 1999 BT-F Kaufm. Schule
  - 2001 BT-E Werkstätten
  - 2006 BT-H Container

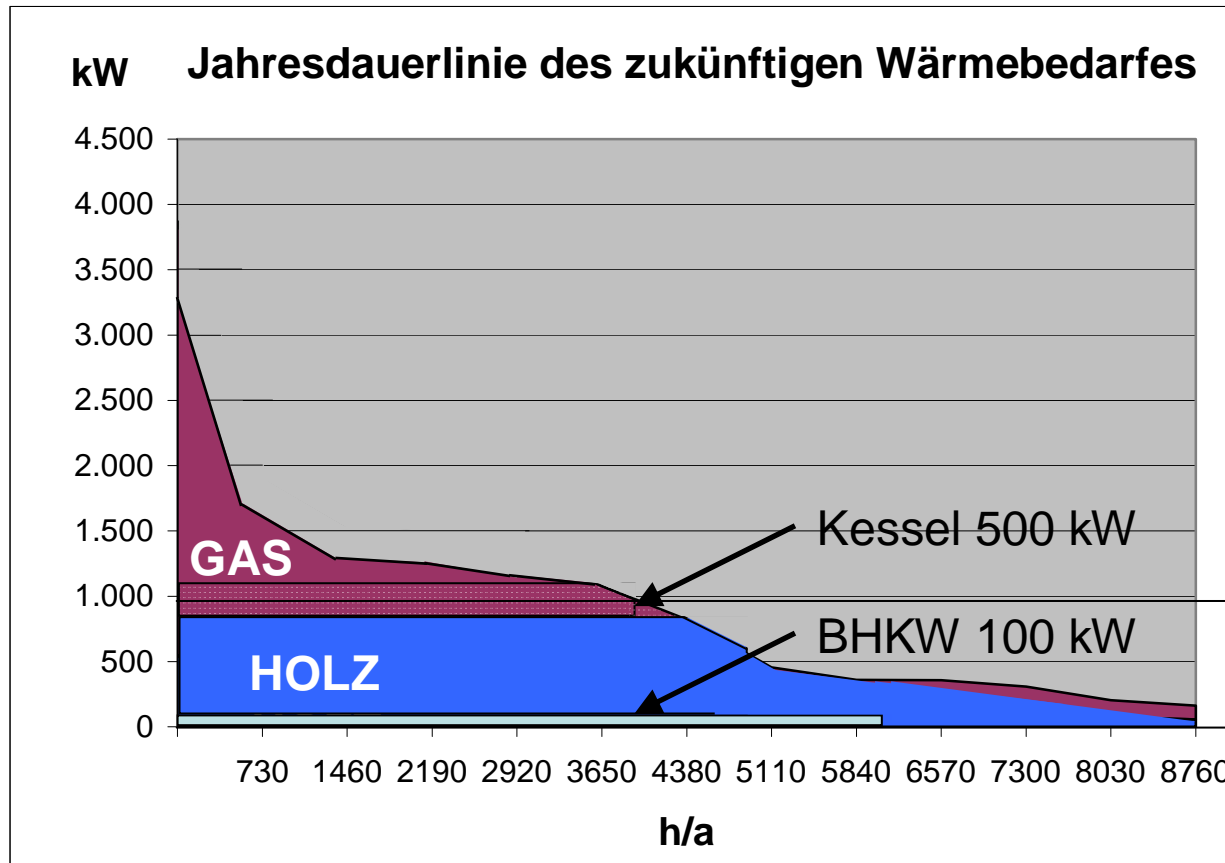
## 2.1.2 – 2.1.4 Betriebsoptimierung / BHKW

**Verbrauch 2007 - 20 %  
für Wärmedämmung**
